APROXIMARTE
EXPLORA EL PATRIMONIO DE TU LOCALIDAD 2017 El Románico de Ladrillo

BERNARDOS
Ermita de Santa Inés

Ermita de Santa Inés Bernardos

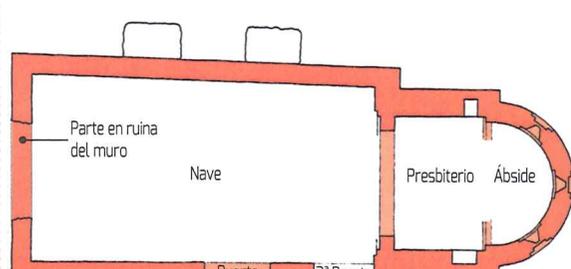
Planta modificada según M.I. Fernández Rodríguez
© Fundación Santa María la Real del Patrimonio Histórico

Se trata de un edificio basilical de una sola nave con cabecera generada por el tramo recto del presbiterio y el ábside curvo. Se levantó en su mayor parte en mampostería encofrada con el sistema de cajas derivado de las técnicas tradicionales de la construcción de tapias (muro construido con tierra arcillosa apisonada entre cajones de madera). El ladrillo se emplea en la apertura de puertas y ventanas y de manera específica en la cabecera del templo, en el volteado de arcos y bóvedas, como refuerzo de esquinales, o de manera combinada en los muros de mampostería, generando verdugadas (1). Debemos presuponer que la nave se techó con una estructura de madera. Asimismo, el presbiterio fue cubierto con bóveda de medio cañón y el ábside en bóveda de horno.

El acceso a la ermita se realiza por una puerta abierta en el muro sur de la nave. En una época posterior se abrió una segunda puerta en el mismo muro, un poco más al este.

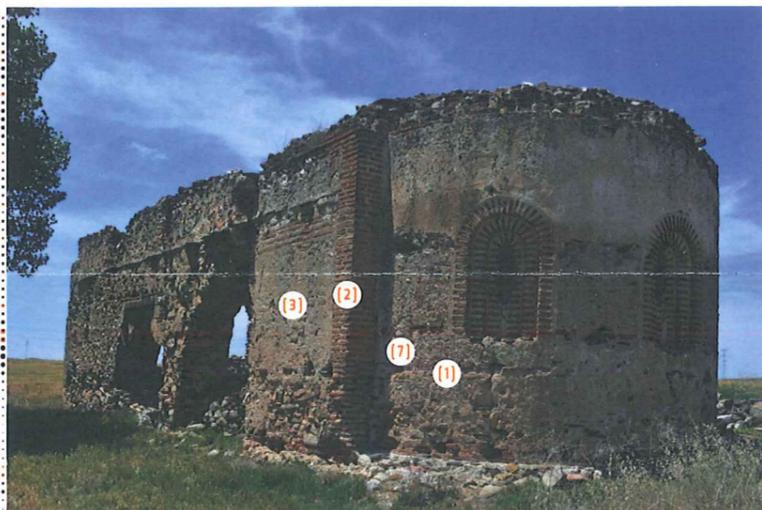
Panorámica desde el sureste

En primer término el ábside semicircular de la iglesia, seguido del muro del presbiterio y la fachada sur de la nave. Aún se distinguen los mechinales (7) donde se introdujeron las vigas necesarias para construir los muros.

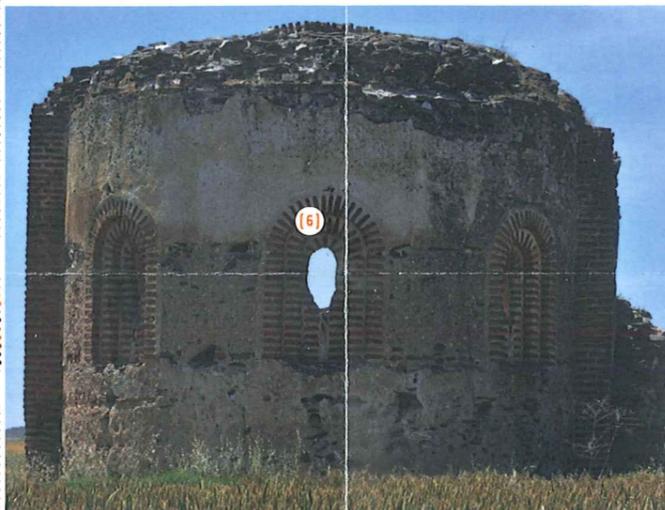
Ábside desde el exterior

El ábside queda organizado por tres ventanas de ladrillo con arco de medio punto y dos arquivoltas (6). Aún conserva parte de un enfoscado que remataba el muro.

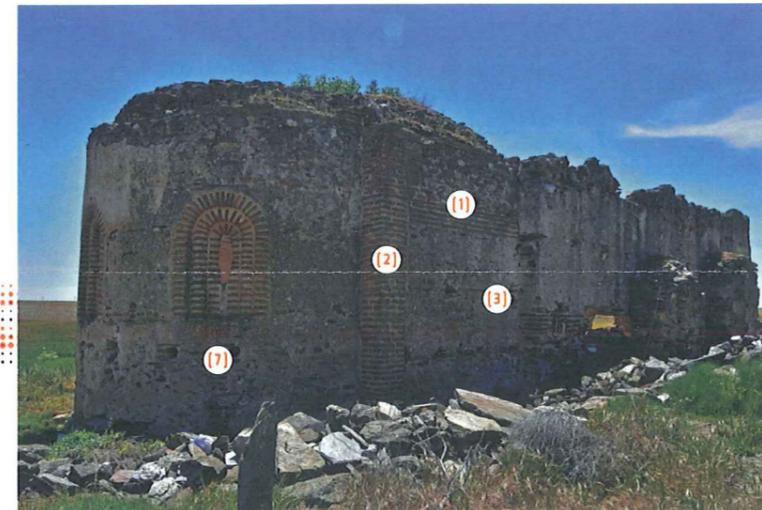
Vista desde el noreste

Al fondo se aprecian los dos contrafuertes de refuerzo del muro norte, añadidos en una época posterior. En primer término vemos cómo en la cabecera se empleó el ladrillo para generar verdugadas (1) y machones (2) que refuerzan los muros.

Desconocemos la función de esta segunda puerta que bien pudiera haber comunicado con una sacristía o estancia aneja hoy desaparecida. También en un momento posterior, se adosaron dos gruesos contrafuertes en el muro norte, los cuales no han podido evitar que la ermita se haya ido cayendo poco a poco.

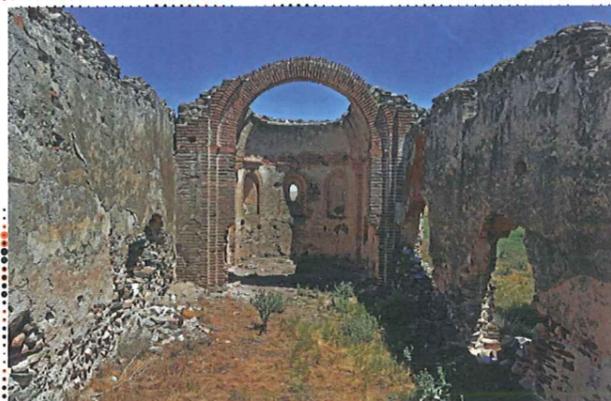
Interior de la ermita

En el interior encontramos una única nave, que originalmente tendría una cubierta de madera hoy pérdida. Los muros conservan restos de enfoscados que se aplicaban en el acabado. Al fondo se ve la cabecera como el elemento más llamativo del templo.

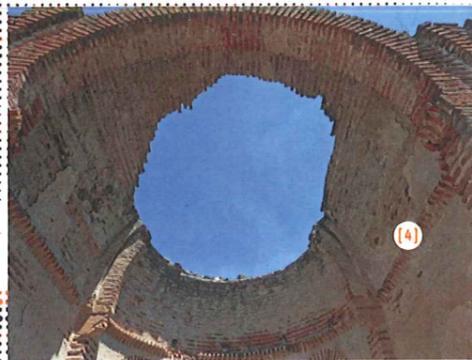
Bóvedas de la cabecera

Una imposta realizada en ladrillos con perfil de nacela (4) marca el arranque de las bóvedas de la cabecera, hoy desprendidas en su parte superior. La bóveda de horno del ábside fue realizada íntegramente en ladrillo. Para la bóveda de cañón se empleó el calicanto en los riñones (parte inferior de la bóveda) y el ladrillo (material más ligero) para cerrar la bóveda en la parte superior.

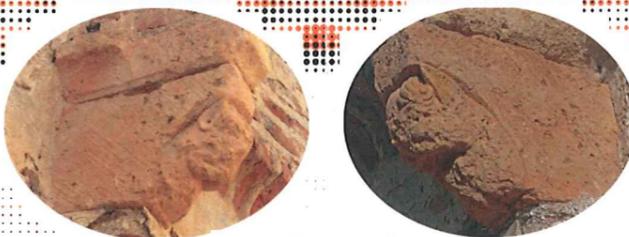
Ménsulas decoradas

El arco de ingreso al ábside se apoya en dos ménsulas de caliza con decoración tallada. Se trata de dos cabezas de seres monstruosos de orejas puntiagudas, el de la derecha sacando la lengua.

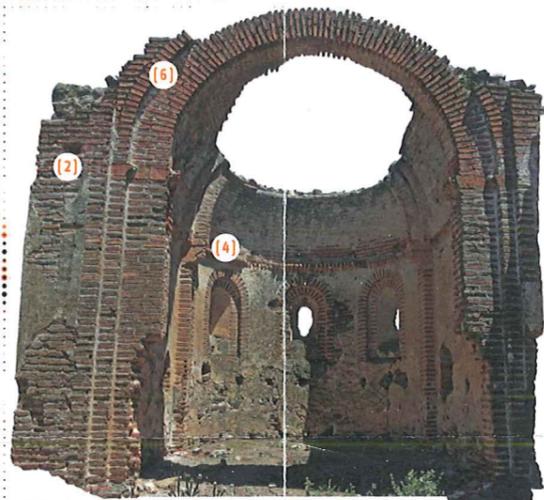
Cabecera románica interior

Un arco de triunfo de ladrillo entre machones (2) laterales del mismo material da acceso a la cabecera. Se trata de un arco de medio punto doblado -con arquivolta (6) exterior- sobre jambas escalonadas. Una imposta de ladrillos en perfil de nacela (4) marca el arranque del arco. Un segundo arco de medio punto nos separa el presbiterio de la cuenca absidial. Es un arco doblado, también levantado en ladrillo. En el muro semicircular vemos tres ventanas de medio punto.

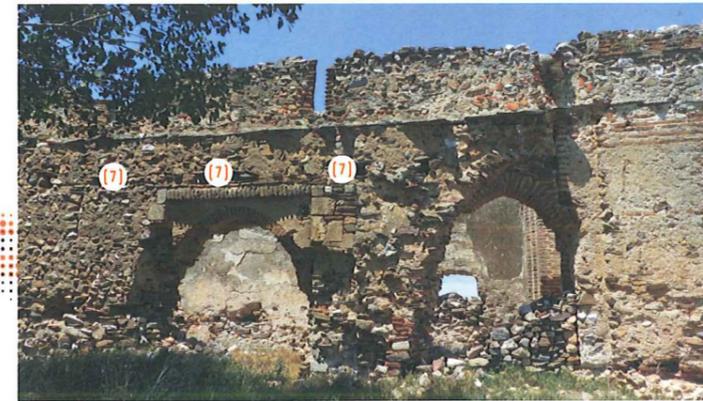
Fachada sur

A pesar de encontrarse en evidente estado de ruina, quedan indicios de lo que fueron dos ventanas en lo alto del muro (se conservan únicamente las jambas). También se conservan, maltrechas, dos puertas abiertas en el muro. Entre las ventanas y las puertas se ve una hilera de lajas de pizarra hincadas en el muro. No estamos seguros de su función, pero pudieran ser los restos del tejado de algún cuerpo que se adosó a la iglesia por esta parte (¿un atrio?). Por debajo se ve una hilera de mechinales (7).

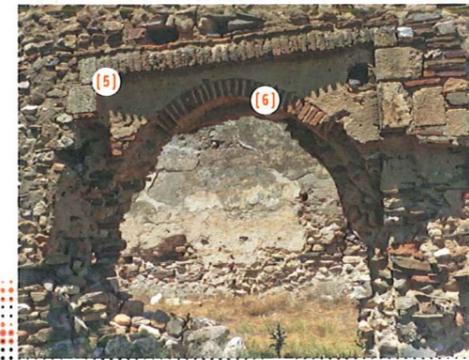
Portada sur

Portada rehundida, en muy mal estado de conservación. En su configuración original pudo estar generada por un arco apuntado enmarcado por dos arquivoltas, todo ello en ladrillo. En la actualidad sólo se conserva la arquivolta (6) externa y algo de la intermedia en la parte superior. La portada queda enmarcada por un alfiz (5) de ladrillo con las enjutas (espacio que queda entre el arco y el alfiz) encofradas. Las jambas del alfiz estaban reforzadas por sillares calizos, destacando su uso en la zona derecha.
